# Synthèse de la crise sismique des Saintes (Guadeloupe) entre le 21 novembre 2004 et le 30 mars 2005

Rapport final

BRGM/RP-54401-FR  
décembre 2005

Étude réalisée dans le cadre des opérations  
de Service public du BRGM 2005-RIS-G15

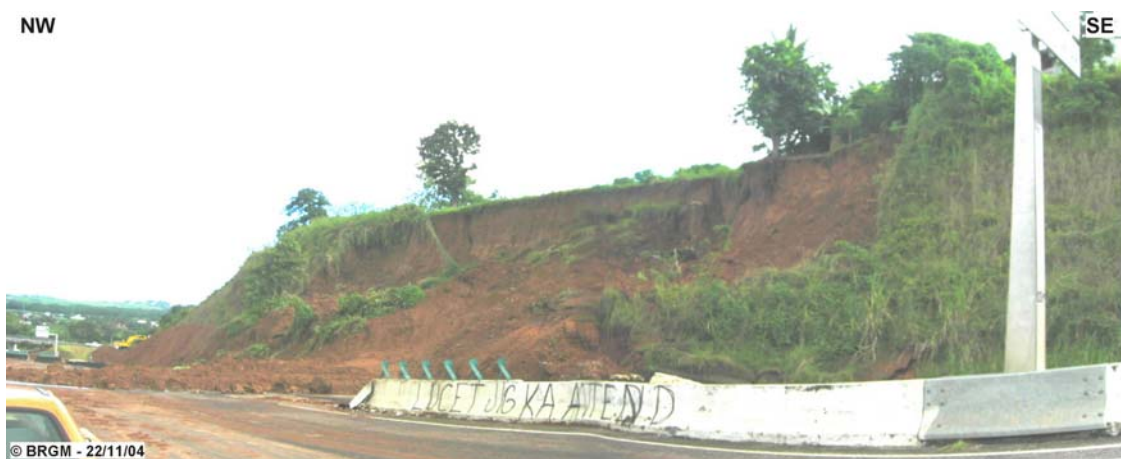
Figure 162 - RN1 : glissement vu depuis la chaussée.

- prévenir de nouvelles instabilités qui pourraient survenir lors des travaux de déblais ;
- trouver une solution définitive pour la stabilité de ce talus et la protection des habitations qui se situent en amont du glissement ;
- envisager d'améliorer les écoulements des eaux pluviales et de ruissellement sur le sommet du Morne afin de limiter les infiltration dans les terrains.

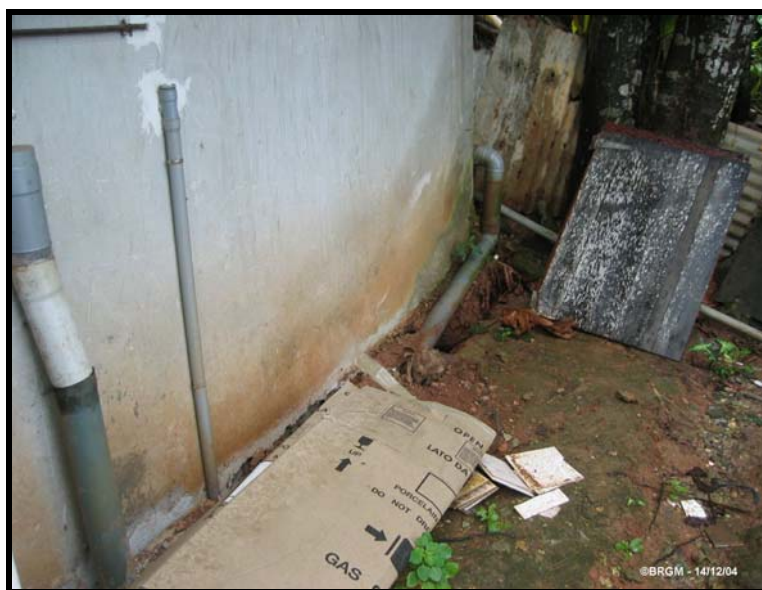
Figure 169 - Baie Mahault : affaissement de la terrasse de la maison de M. Henri et apparition des fondations.

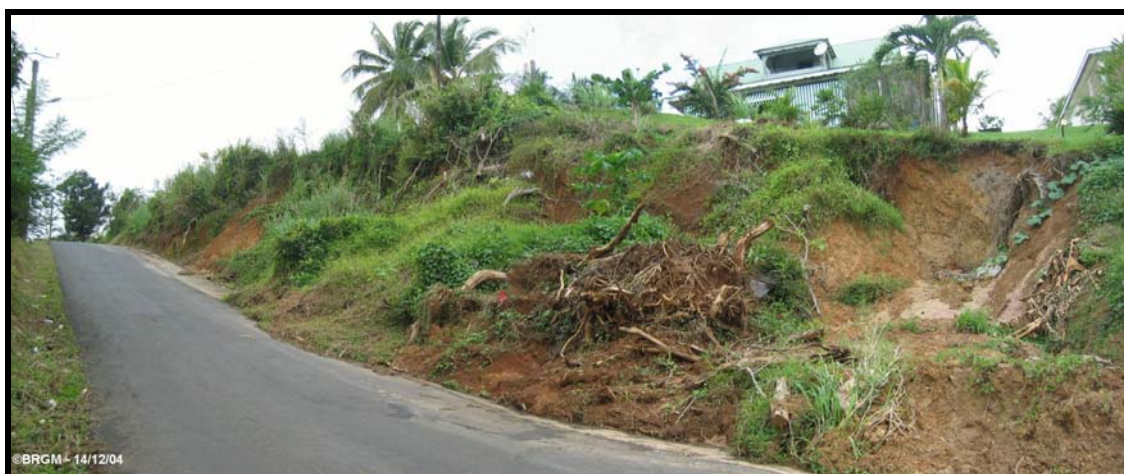
Figure 172 - Calvaire Chapelle : glissements sur le talus amont de la chaussée.
